# Haftpflichtgutachten

26.050

zum Schaden vom 07.06.2026

BMW  
7 (G11/G12)(2015->) 730 d

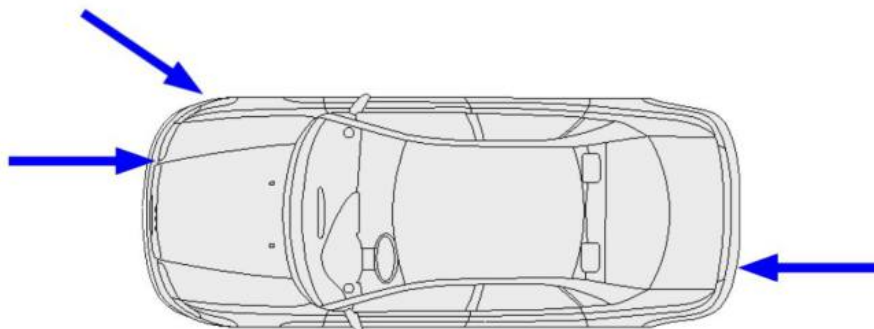
## Anstoßbereich

Stoßfänger vo. und Motorhaube lackieren, Kotflügel sanft instandsetzen, Ziergitter V R, Scheinwerfer R beschädigt - erneuern.

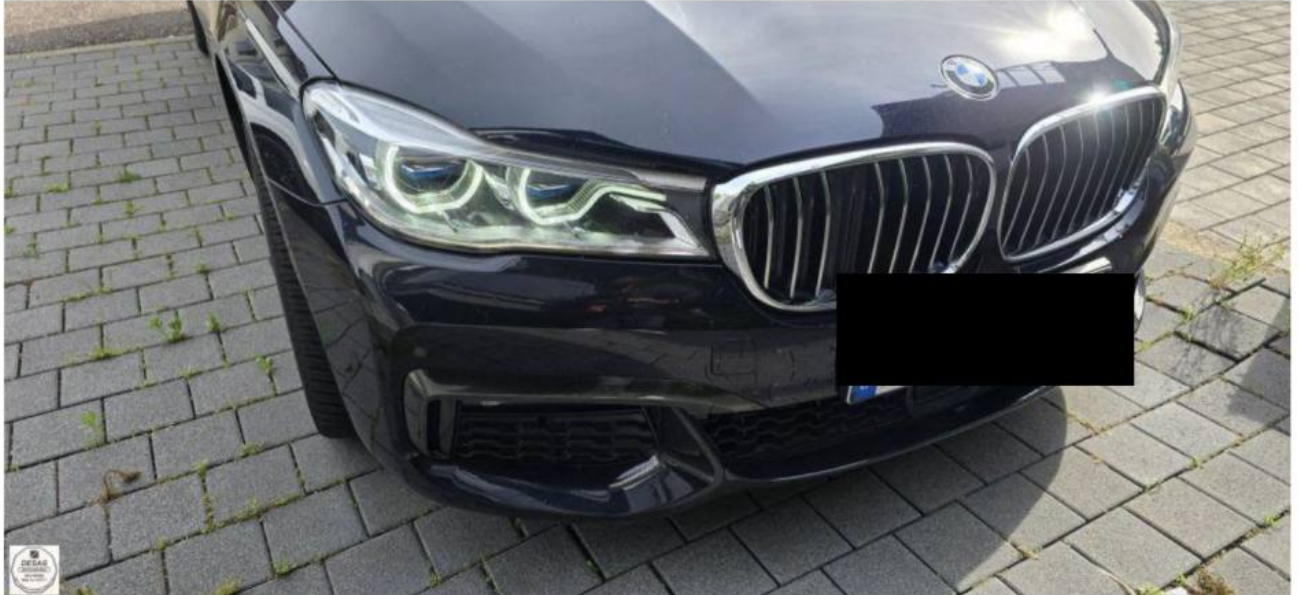
Nach Angaben des Fahrzeughalters fiel ein Blumenkasten aus dem ersten Stock auf das hier beschriebene, geparkte Fahrzeug.

Foto 3: Übersichtsaufnahme Anstoßbereich

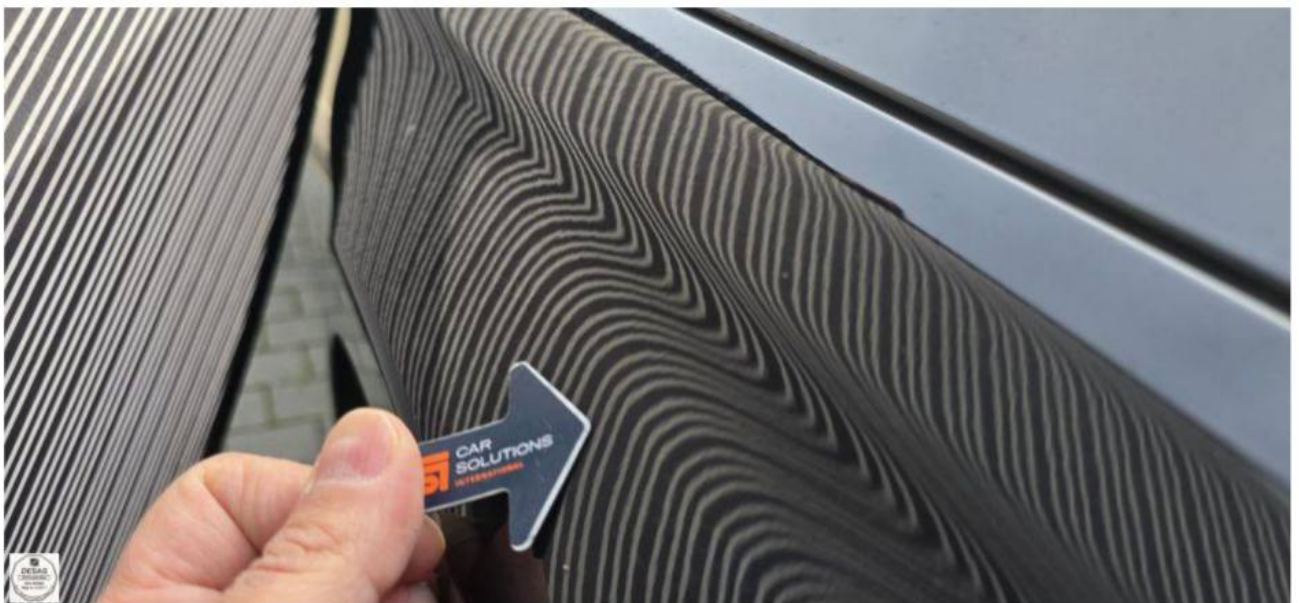
Foto 4: Delle <10mm
